3.4 – Histórico da Variação da Linha de Costa na Praia de Arpoeiras

4 – TIPOS DE PROTEÇÃO

6 – DEFINIÇÃO DA MEDIDA DE PROTEÇÃO PROPOSTA

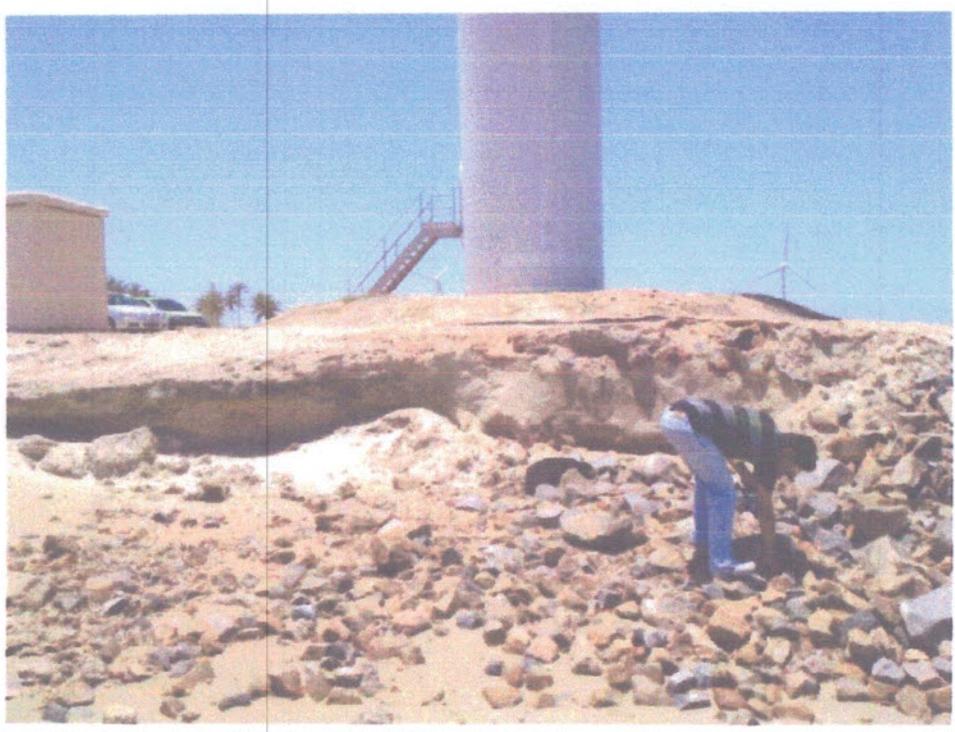
Figura 6 – Erosão costeira na base de aerogerador na praia do Morgado em Acaraú.

costeira de Acaraú, no litoral oeste do Estado, onde foram instalados espigões que não foram capazes de conter a erosão na base de aerogeradores nas praias de Morgado e Volta do Rio (Figura 6).

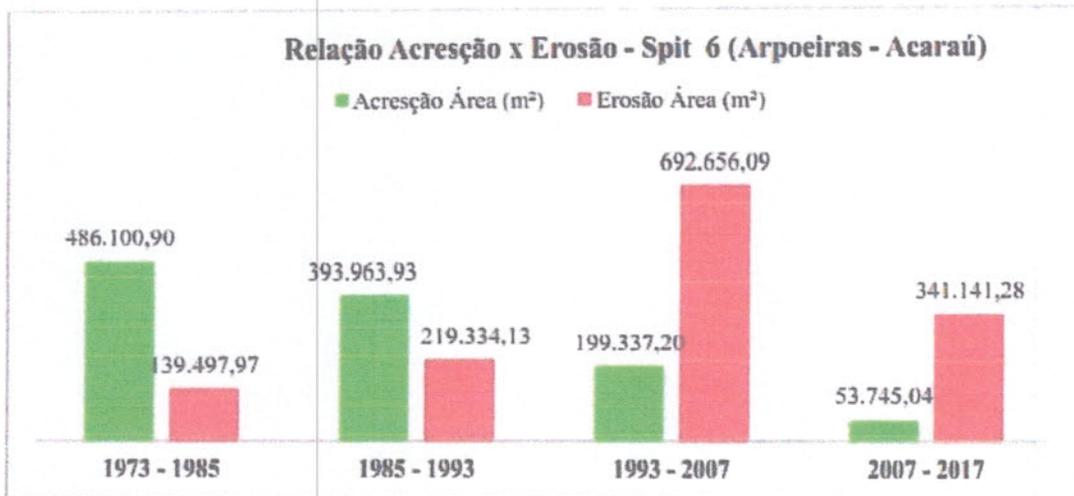
Figura 7 – Evolução interdecadal da área do spit de Arpoeiras. (Fonte: Moura, 2017).

Ainda segundo Moura (2017) a redução da área total do spit foi de 52% entre os anos de 1973 e 2017, com ocorrência dos processos erosivos mais intensos nos últimos 24 anos (Figura 7), bem como a variação da linha de costa que teve redução de 7 m/ano entre os anos de 1993 e 2017 (Figura 8).

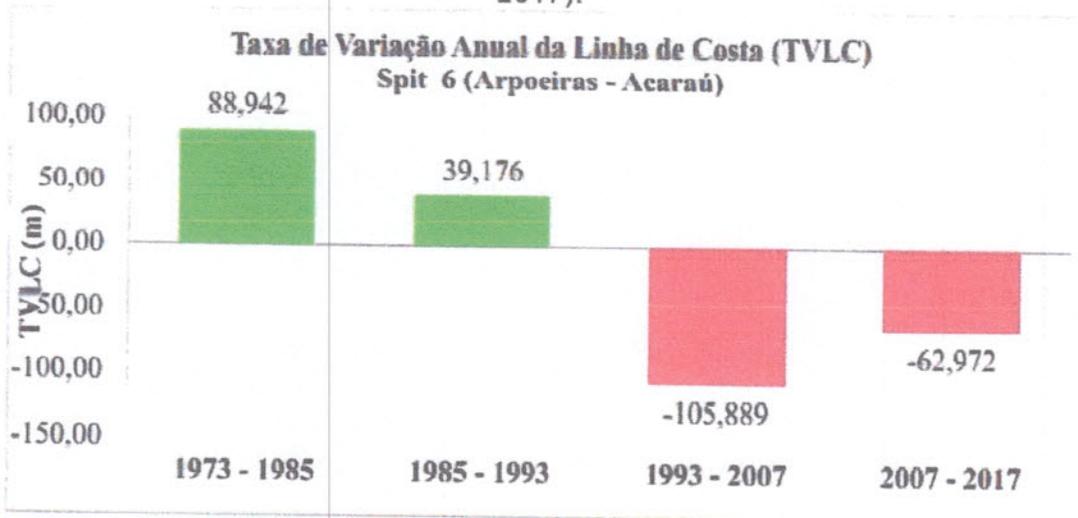
Figura 8 – Variação da linha de costa no spit de Arpoeiras. (Fonte: Moura, 2017).

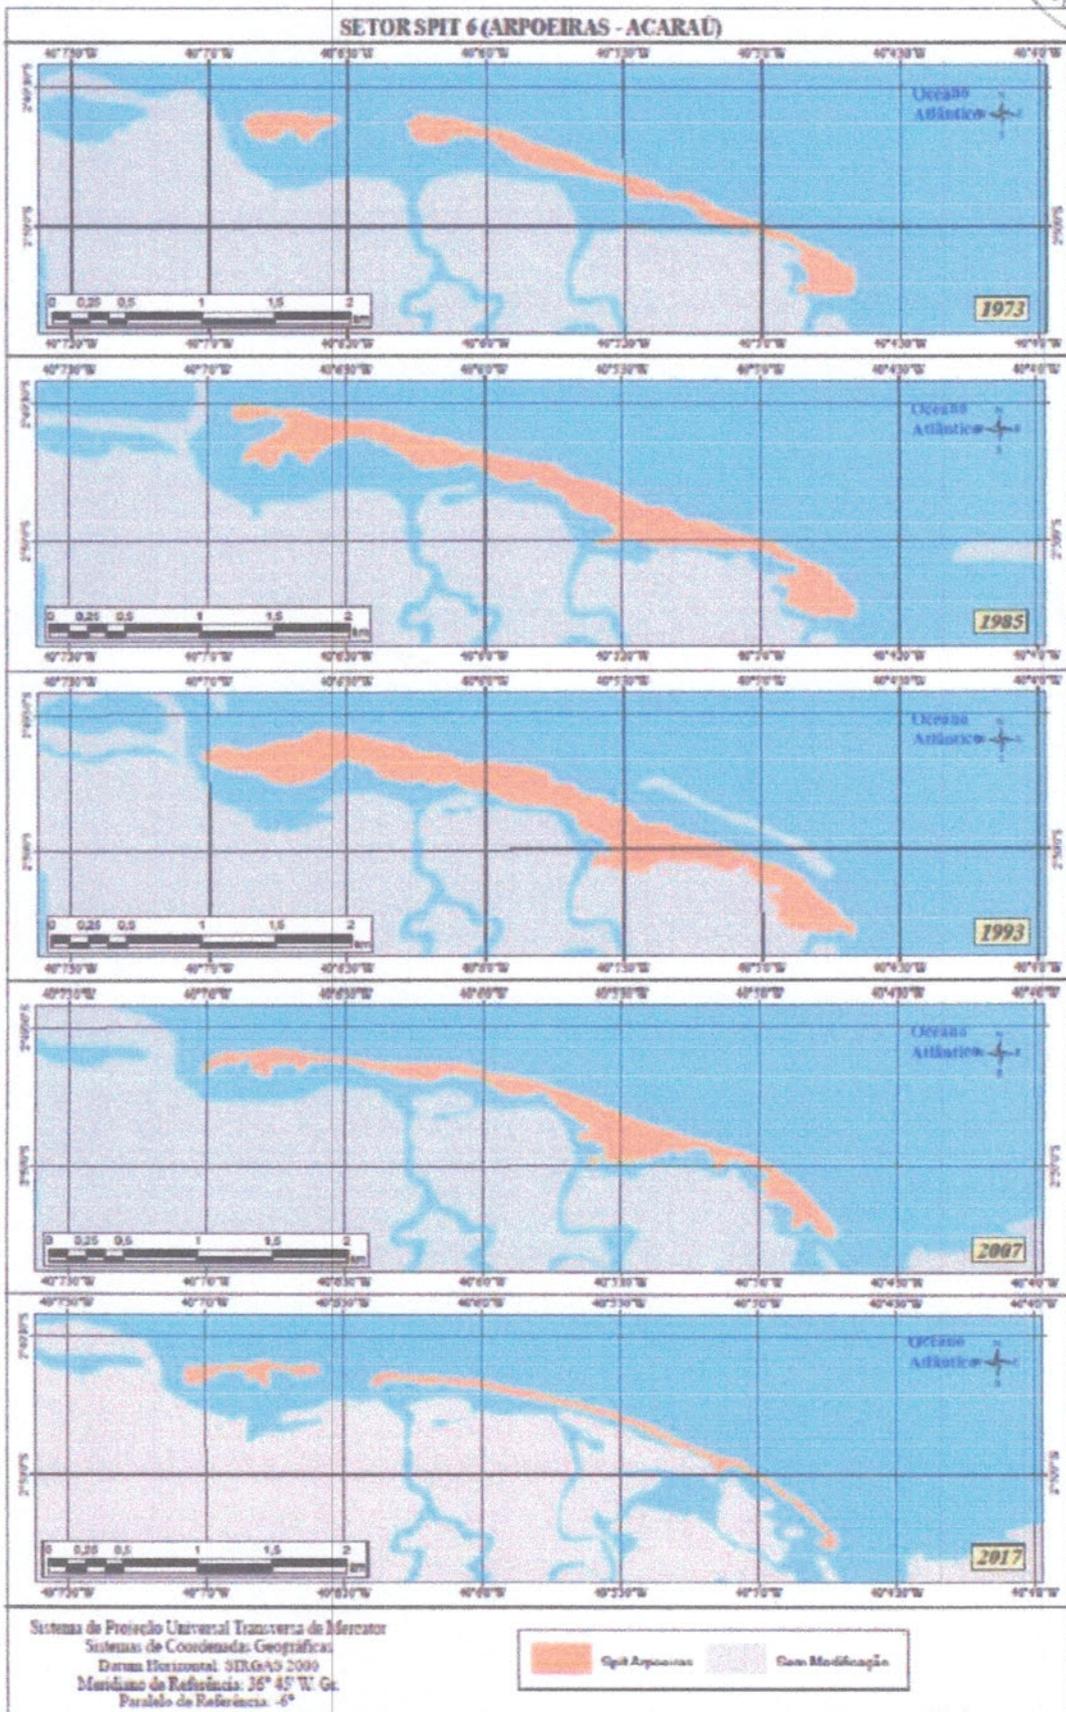
Figura 9 – Resumo da configuração morfológica interdecadal do spit. (Fonte: Moura, 2017).

Um resumo das variações da área e linha de costa, em planta, pode ser visto na figura 9.

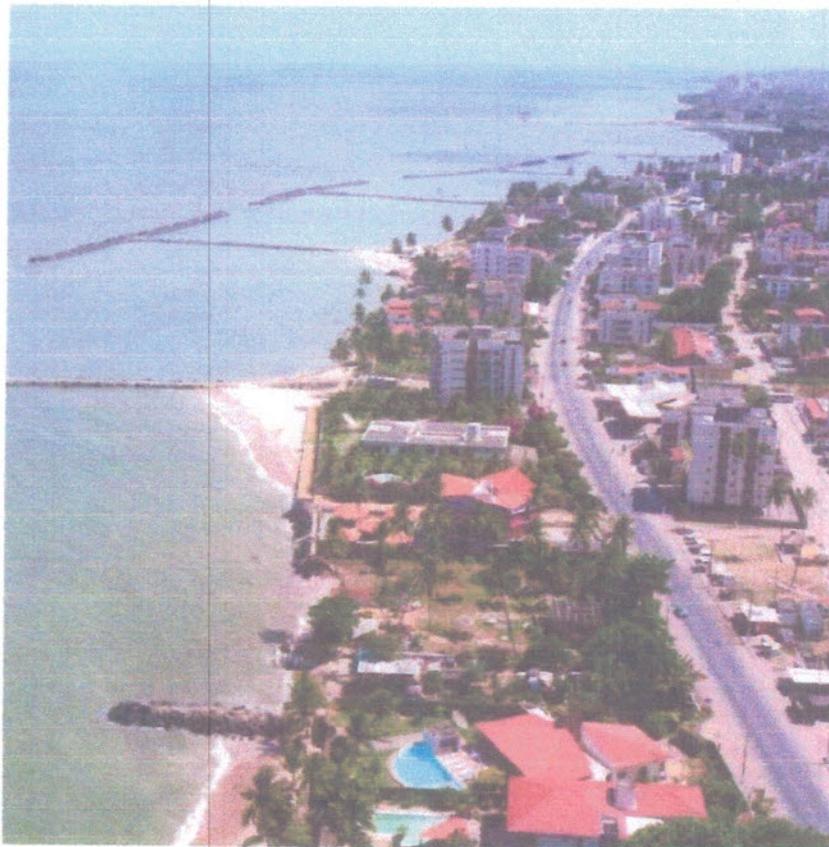
Figura 10 – Exemplo de espigões e quebra-mares na orla marítima do município de Paulista – PE.

São obras longitudinais em relação à linha de praia, que diferem dos muros de proteção por serem implantadas a uma certa distância da praia. Os quebra-mares têm perfis trapezoidais e são construídos com material de grande tamanho (blocos de rocha, concreto, tetrápodes) e têm como objetivo principal amortecer o ataque das ondas antes que elas atinjam a praia (Figura 10).

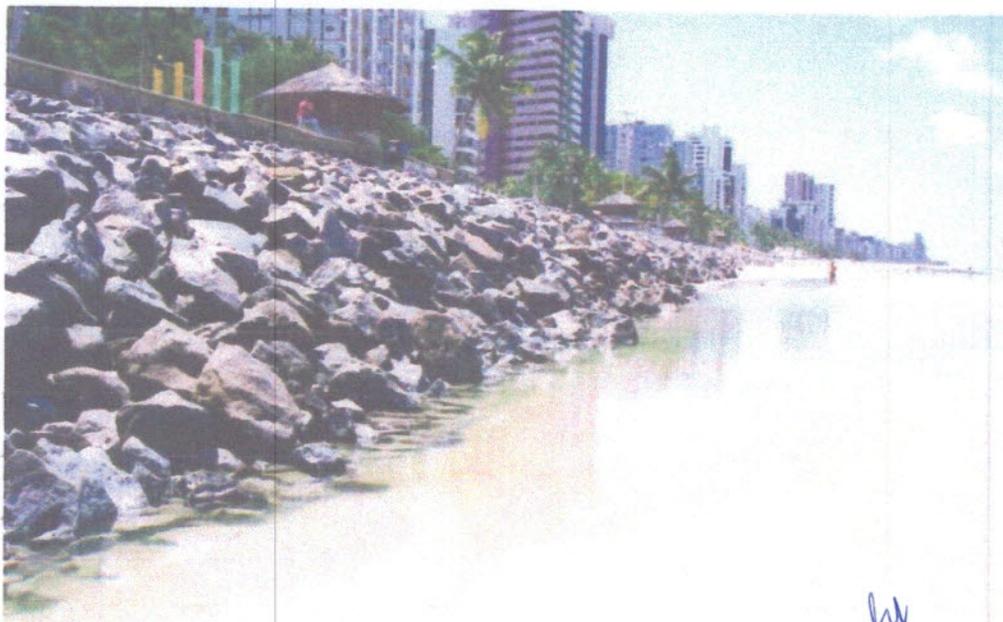
Figura 11 – Exemplo de muro de proteção aderente dissipativo e permeável na Praia de Boa Viagem, orla marítima do município de Recife-PE.

Esta situação é muito comum em todo litoral pernambucano, onde as construções avançando sobre a praia, sofrem ação das ondas e para sua proteção são feitas intervenções que vão tornar as praias impróprias ao lazer sob condições de maré alta (Figura 11).

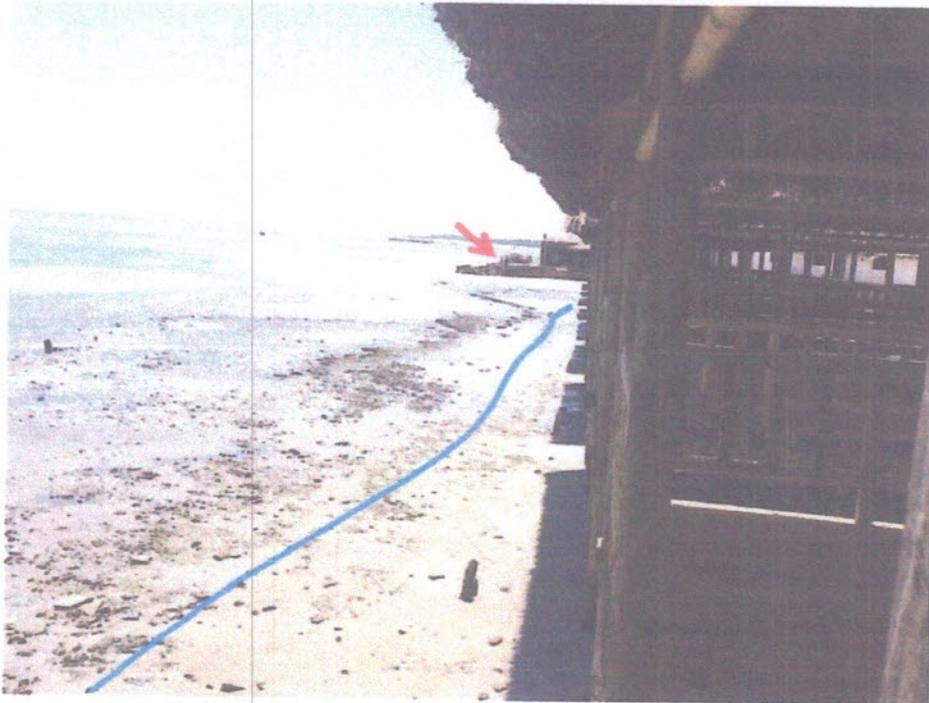
Figura 12 – Linha de preamar (linha azul) mais recuada para onshore do que algumas estruturas ou equipamentos já prejudicados pela erosão (seta vermelha).

A Praia de Arpoeiros, nas proximidades da Barraca AP, o problema de erosão se torna evidente quando é observada que a linha de preamar, ou linha de maré alta, avança em direção ao continente, de modo que atualmente está alinhada a alguns equipamentos ali instalados, como barracas, por exemplo, no pós-praia (Figura 12).

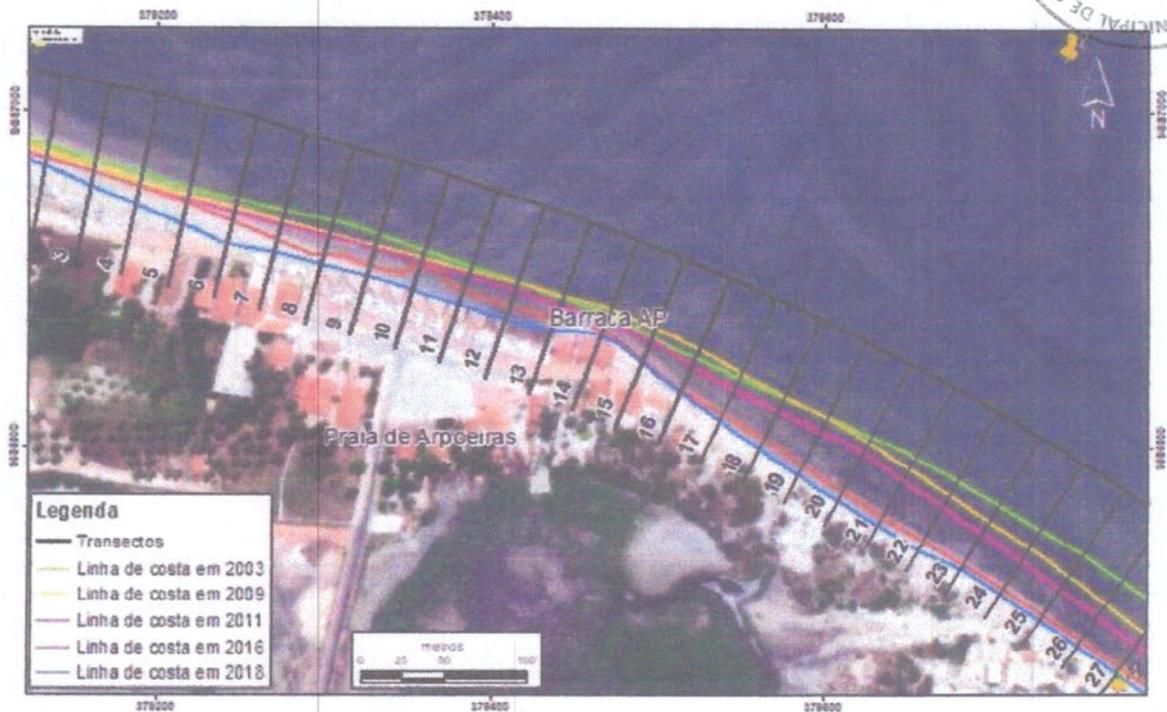
Figura 13 – Aplicação da ferramenta DSAS no trecho da Praia de Arpoeiros.

O presente levantamento obteve 27 transectos espaçados por 30 metros cada em um trecho de 800 metros aproximadamente de praia (Figura 13). Todos os transectos foram projetados perpendicularmente à costa, e dispostos a partir de uma linha de base offshore paralela à linha de costa.

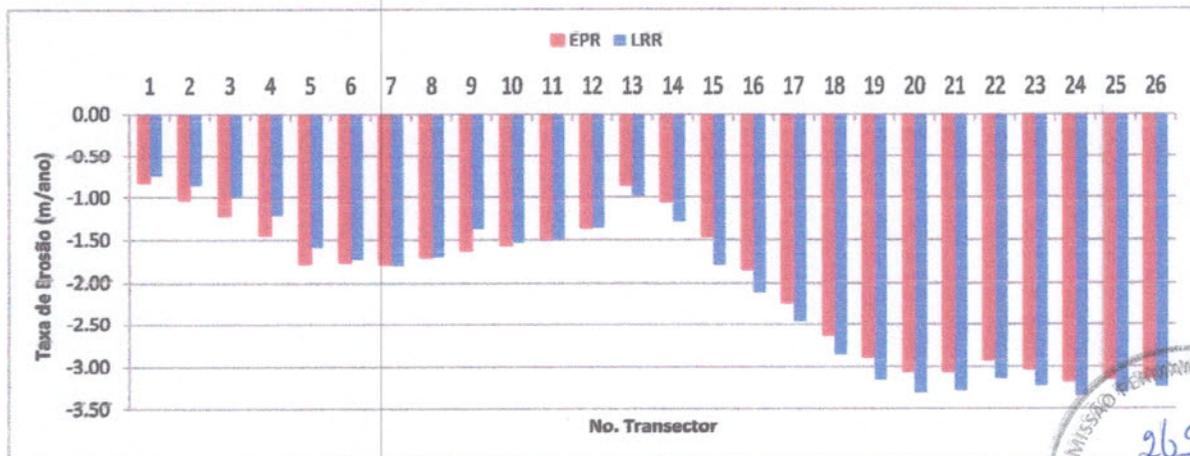
Figura 14 – Taxas de variação da linha de costa para o trecho de praia estudado.

No trecho estudado foi observado que a tendência recuo da linha de costa é definida por uma taxa de erosão em média de 2 m/ano considerando todo o trecho e os 27 transectos. A maior taxa pontual de erosão é de 3,3 m/ano correspondente aos transectos 21, 22, 25 e 26, localizados a leste da Barraca AP. A menor taxa é de 0,82 m/ano corresponde ao transecto 2 situado a oeste da Barraca (ver figura 14). De uma maneira geral é observado aumento da taxa de erosão de oeste para leste no trecho da praia estudada a partir dos transectos 15 e 16 situados mais próximos da Barraca AP.

A aproximação entre os valores para as taxas de erosão entre os métodos EPR e LRR, cuja relação foi de 0,99 (média), evidencia que a erosão no trecho do presente estudo foi constante entre os anos de 2003-2009, 2009-2011, 2011-2016 e 2016-2018 com taxa média igual à média geral de 2 m/ano.

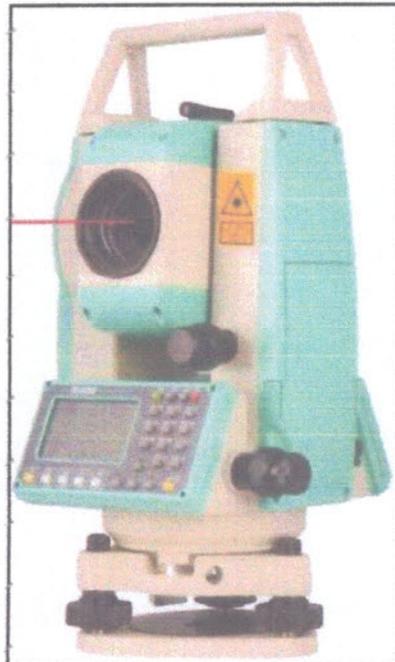
Figura 15 – Estação Total Ruide RTS-825.

A morfologia da praia foi realizada com o auxílio de uma Estação Total Ruide RTS 825, com suporte de um prisma, nível topográfico e mira graduada (Figura 15).

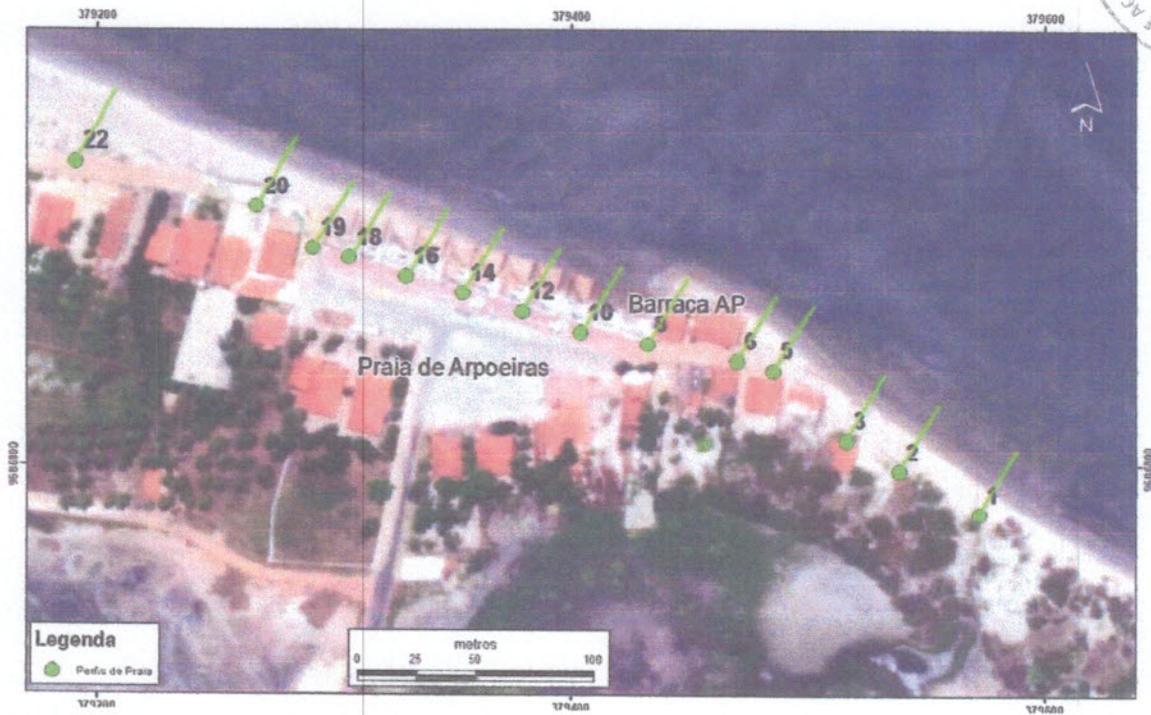
Figura 16 – Localização dos perfis topográficos de praia.

Foram realizados 14 perfis topográficos na praia do Arpoeiras no dia 31 de julho de 2019 (Figura 16), dentre os quais, os perfis 8 ao 19 correspondem ao local de instalação da obra de proteção. Os perfis foram espaçados ao longo do trecho estudado

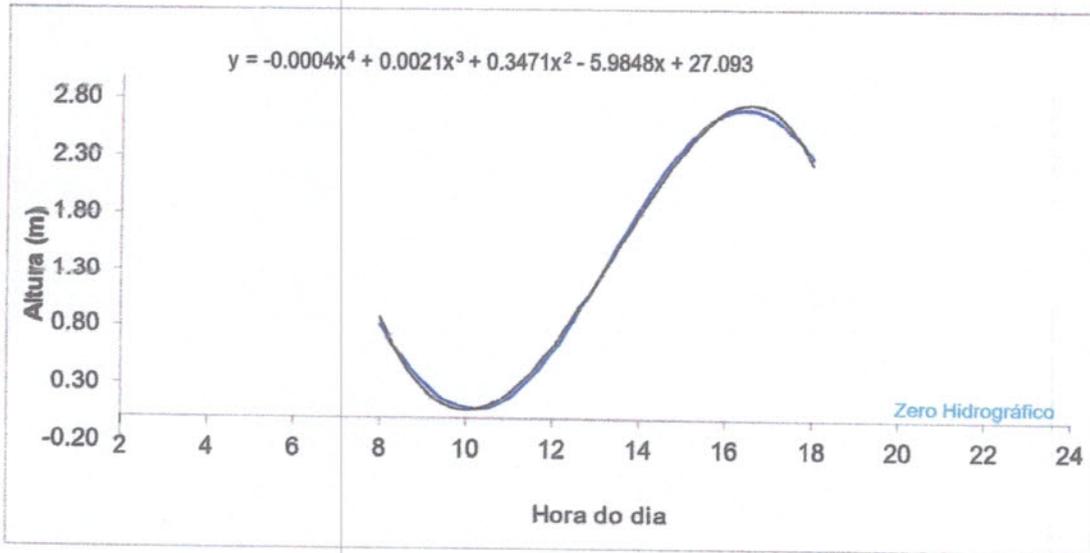
Figura 17 – Curva da maré para o levantamento dos perfis na localidade de Arpoeiros. Dia 31/07/2019, e equação para a correção da maré.

A correção de maré é feita a partir de uma equação gerada pela curva correspondente ao intervalo do levantamento. A equação polinomial (Figura 17) ajusta os valores de cotas do perfil para o nível zero da maré, considerando o toque na linha de preamar daquele determinado horário. Desta forma, é possível "amarrar" o perfil topográfico da praia à variação da maré em toda a sua extensão.

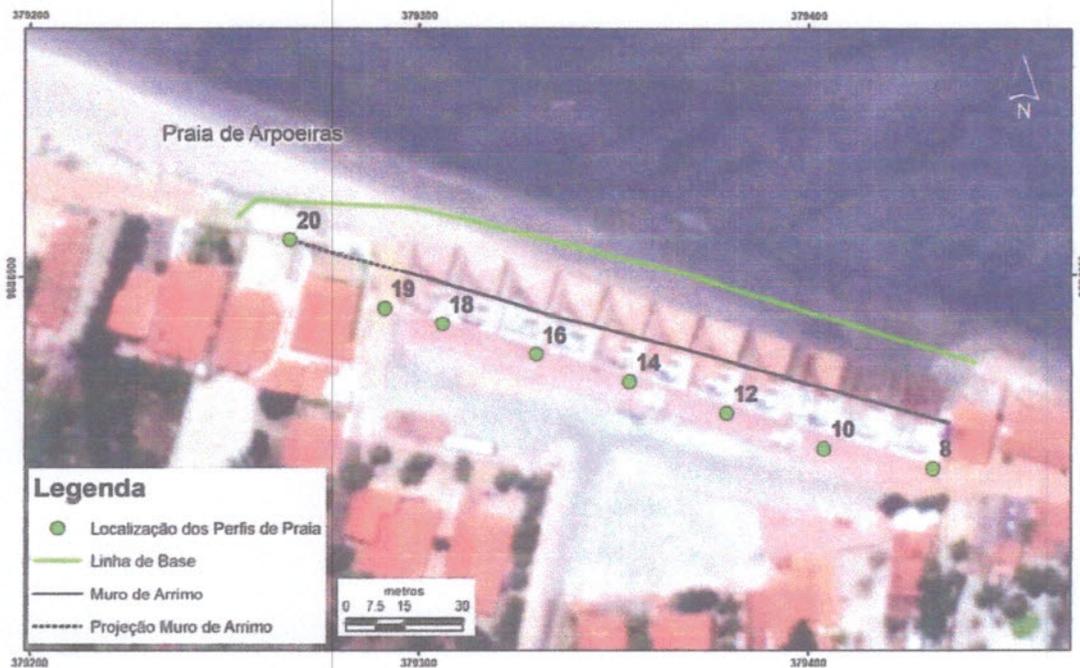
Figura 18 – Localização da linha de base.

Além do levantamento topográfico foram feitos o registro e localização da linha de base (Figura 18) que auxiliará no

posicionamento da obra de contenção na faixa de praia. Na ocasião a linha de base ficou situada cerca de 18 metros a partir do muro de arrimo da barracas. Este levantamento foi feito a partir do registro da linha por equipamento que trabalha com o Sistema de Navegação Global por Satélite, ou GPS.

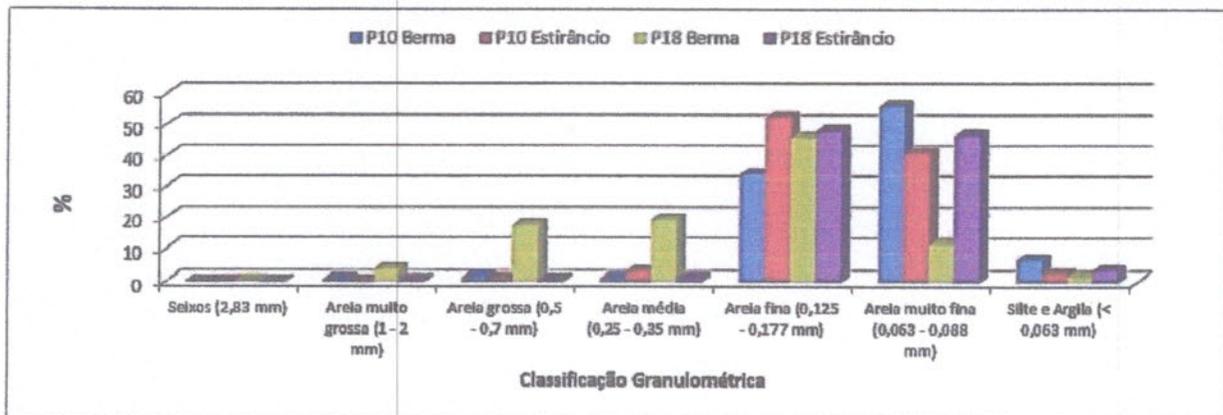
Figura 19 – Percentual da classificação granulométrica para as amostras da do estirâncio e zona de berma para todas as amostras.

A granulometria indica maior concentração de areia fina a muito fina cerca de 90% do total da classificação granulométrica para todas as amostras, tanto da faixa de estirâncio quanto da zona de berma (Figura 19). Em se tratando especificamente da zona de berma, onde será instalada a obra de contenção, a fração granulométrica predominante é a areia muito fina (0,063 - 0,088 mm) para o ponto do perfil 10 e areia fina (0,125 - 0,177 mm) para o ponto do perfil 18 (Figura 20).

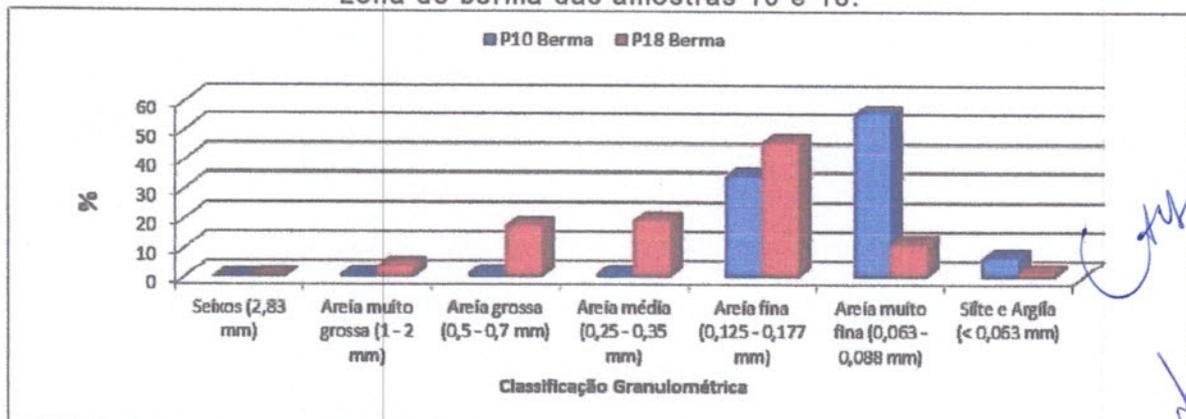
Figura 20 – Percentual da classificação granulométrica para as amostras da zona de berma das amostras 10 e 18.

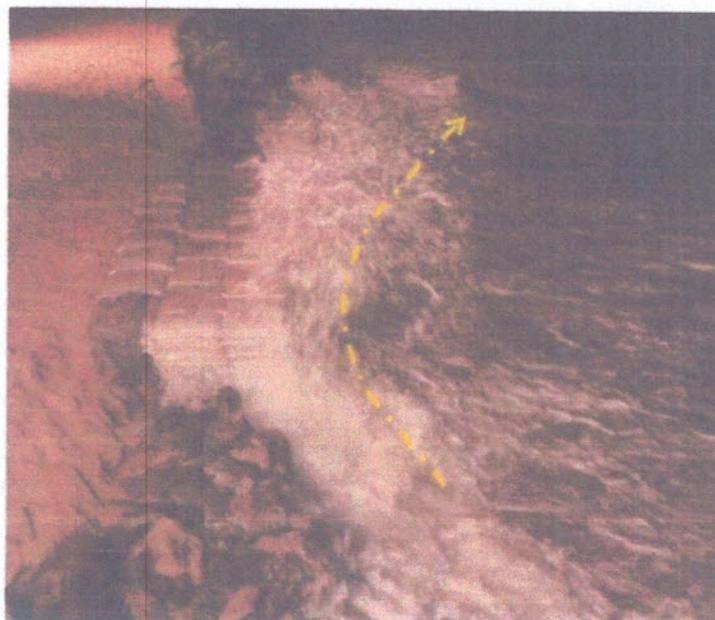
Figura 21 – Estrutura impermeável x Estrutura Permeável: Simulação comprova o processo de reflexão de ondas diante de estruturas impermeáveis.

O enrocamento pode ser construído em uma praia ou em uma encosta de uma falésia, desde que o solo que a suporte seja estável. Faces inclinadas, principalmente de material granulado (porosa), não refletem as ondas, a exemplo do que ocorre com as estruturas de superfícies lisas (impermeáveis), como pode ser constatado na simulação apresentada na Figura 21.

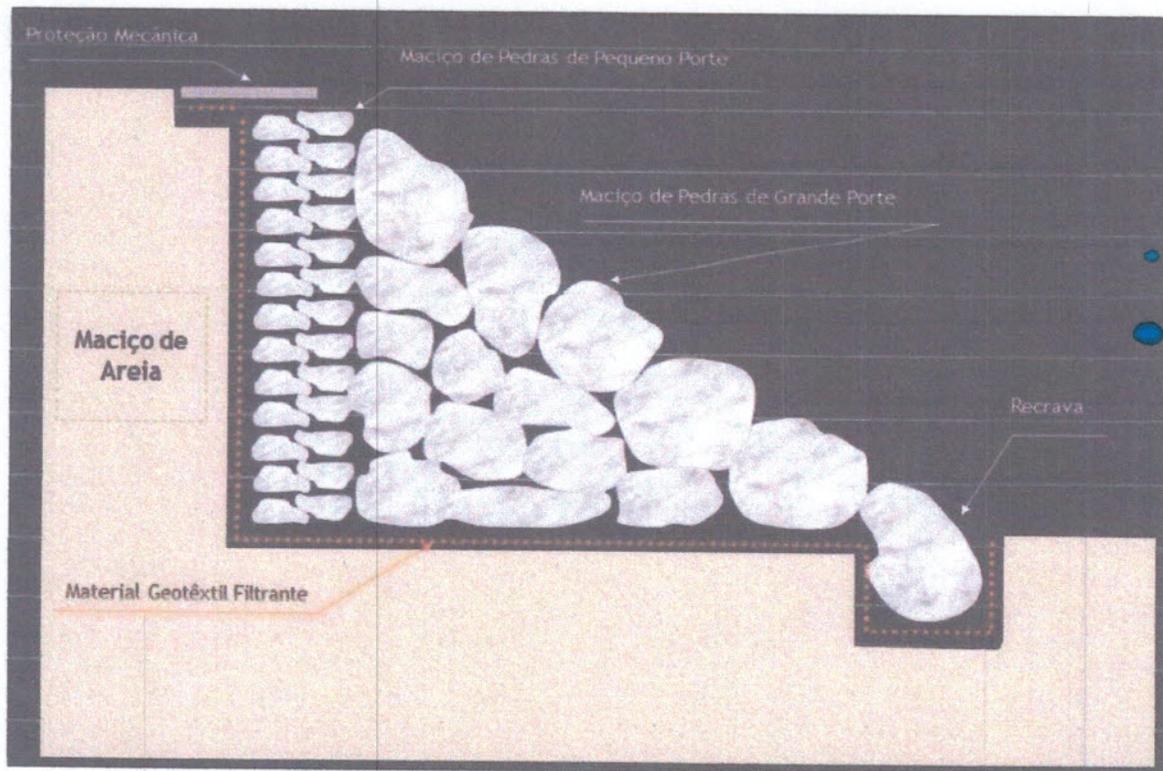
Figura 22 – Seção tipo do enrocamento aderente.

que irá compor a base da estrutura desde a linha de base + a cota de coroamento até a base da recrava ou proteção de pé (ver figura 22).

camada de proteção ou pela infiltração de água. O terceiro componente, a proteção de pé, protege a estrutura contra recalques ou remoção das extremidades da estrutura voltadas para o mar (Figura 22).

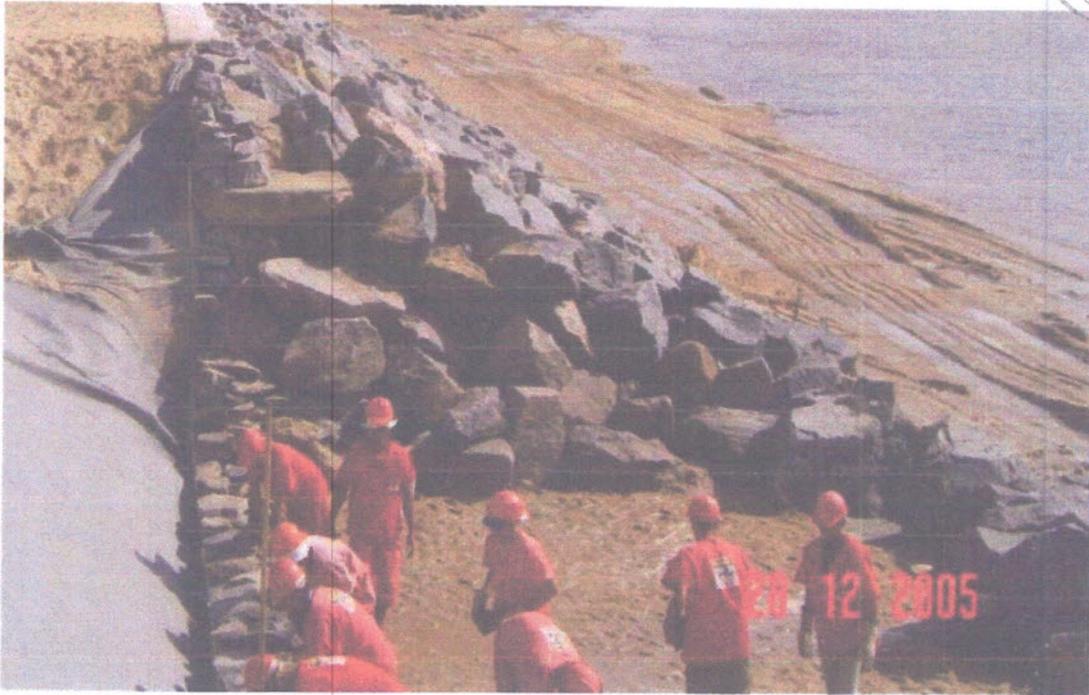
Figura 23 – Exemplo de um enrocamento de blocos graníticos e seção tipo em construção. Detalhe da camada filtrante (Bidim) em tom de cinza.

Os enrocamentos de blocos graníticos são os principais exemplos de proteções flexíveis (Figuras 23 e 24). O enrocamento é formado por diferentes números de camadas, formadas por blocos de tamanhos semelhantes. Os critérios para seleccionar a distribuição do peso e do tamanho das pedras são dados no CETN-III-1 e Shore Protection Manual.

A camada filtrante mais simples consiste no uso de filtro geotêxtil (Figura 23). O geotêxtil atua de duas formas, impedindo, por um lado, que componentes individuais do revestimento sofram recalques (ajustes), e ao mesmo tempo atuando como um filtro, devendo desta forma, ser cuidadosamente selecionado para promover a drenagem necessária, enquanto promove a retenção do tipo de solo existente no local do revestimento.

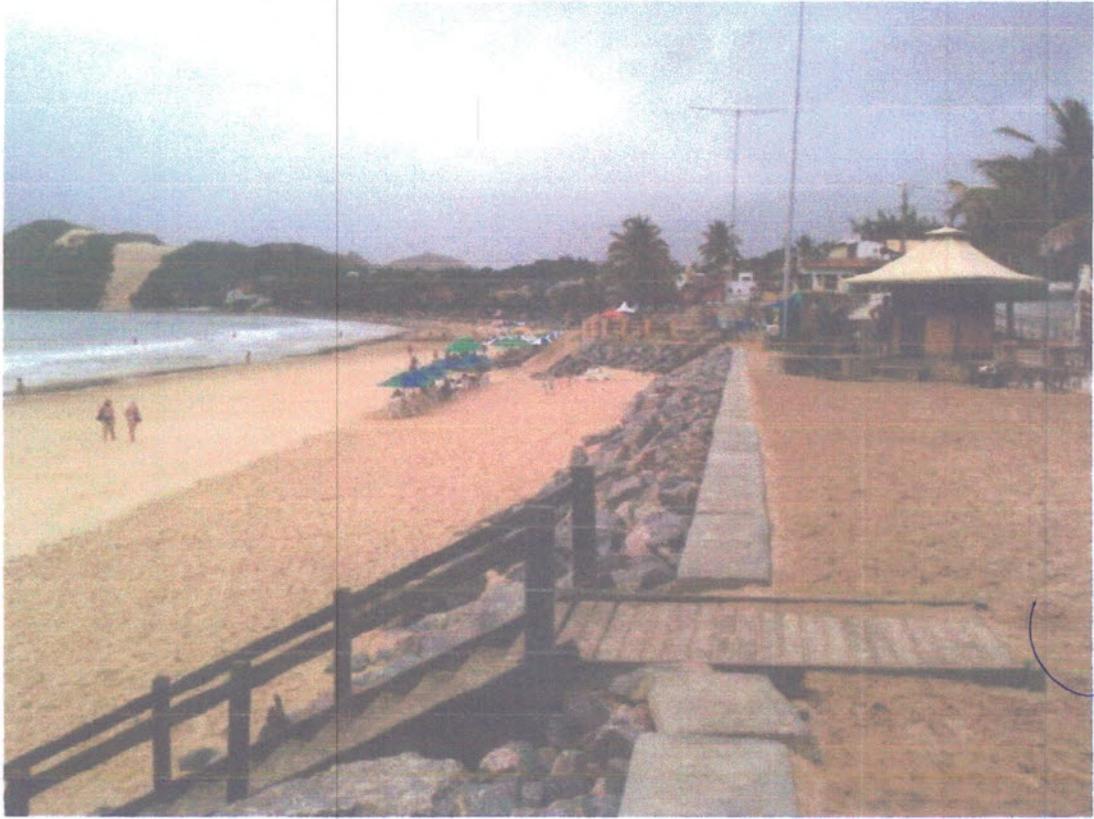
Figura 24 – Exemplo de um enrocamento aderente de blocos graníticos já instalado na Praia de Ponta Negra/RN.
